REGIONE DEL VENETO  
PROVINCIA DI TREVISO  
COMUNE DI PONZANO VENETO

ELABORATO  
**A2**

## P.E.B.A. | PIANO DI ELIMINAZIONE DELLE BARRIERE ARCHITETTONICHE

### Schede Analisi Spazi Pubblici

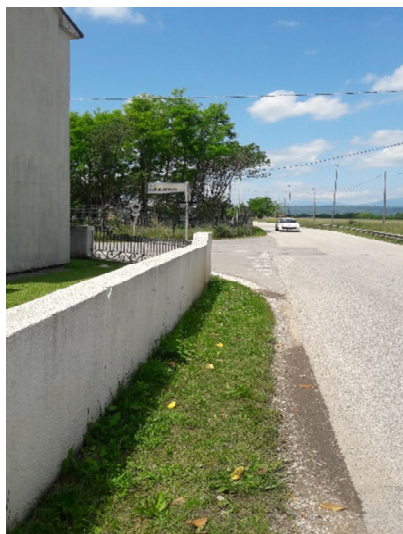
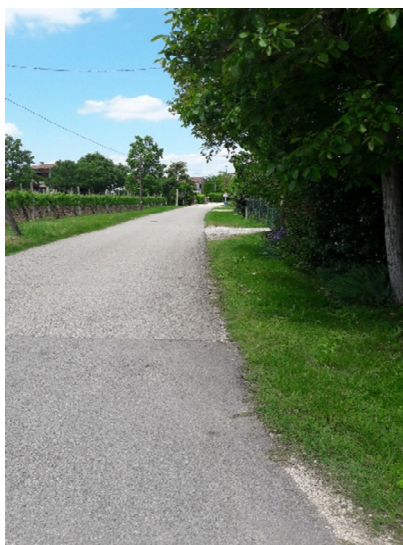
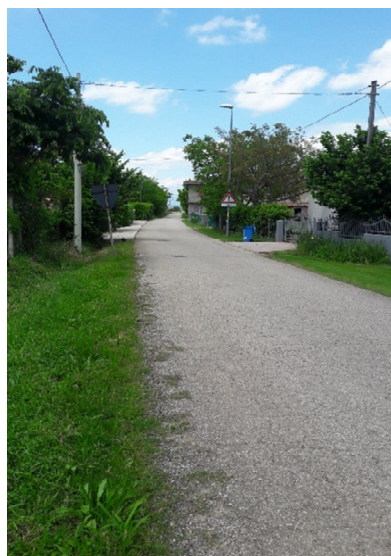
| ACCESSIBILITA' PERCORSO | | |
|---|---|---|
| Elemento che riduce il passaggio < 90 cm (palo, lampione, albero, auto, ecc.) | X | |
| Assenza di segnali cromatici e/o tattili nelle variazioni di livello (intersezione tra percorso pedonale e zona carrabile) | X | X |
| 1 di fronte scuola | X | X |

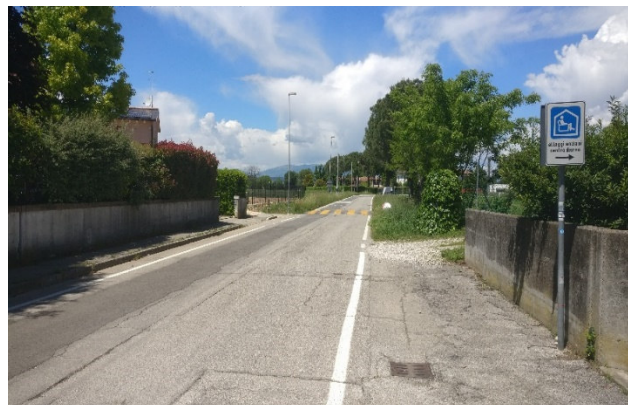
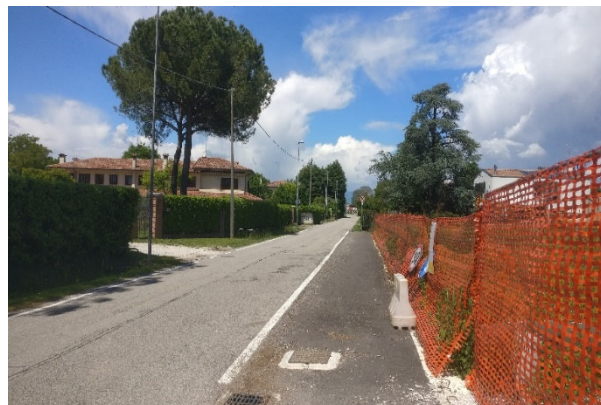
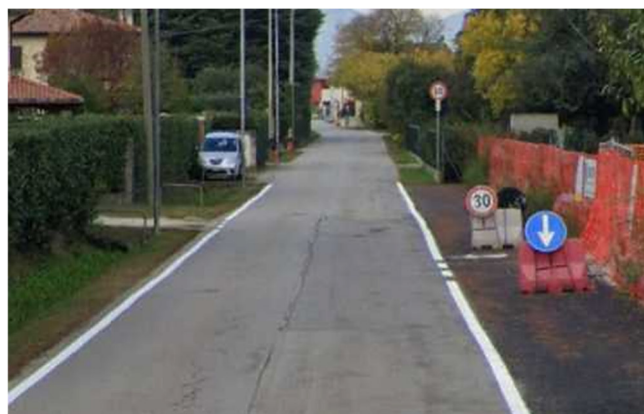
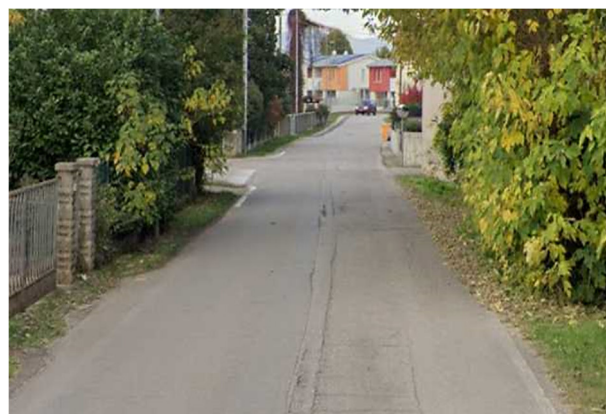
| ACCESSIBILITA' PERCORSO | | |
|---|---|---|
| Larghezza percorso < 90 cm | X | |
| 1 (Fronte centro anziani) | X | X |

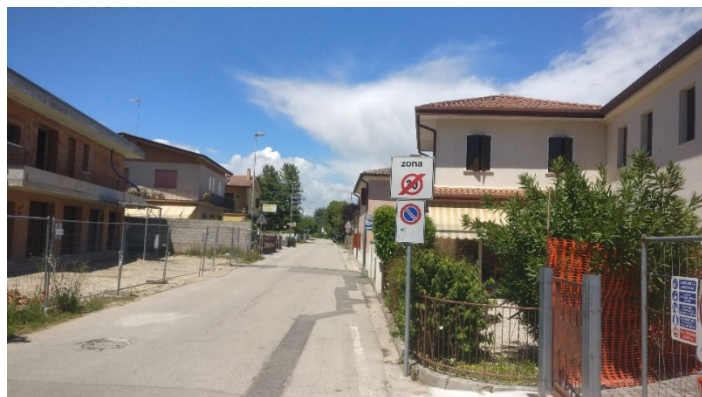
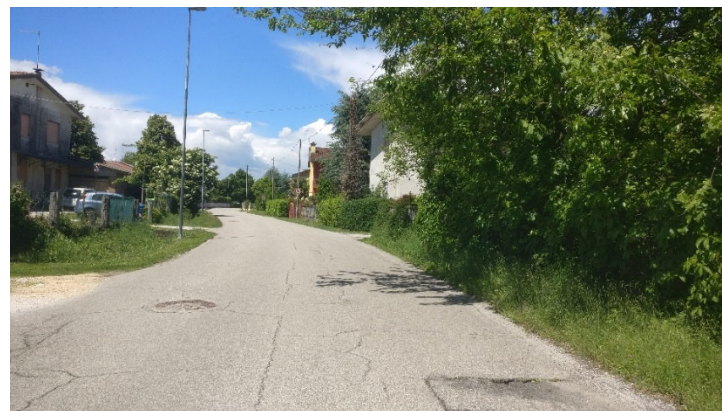
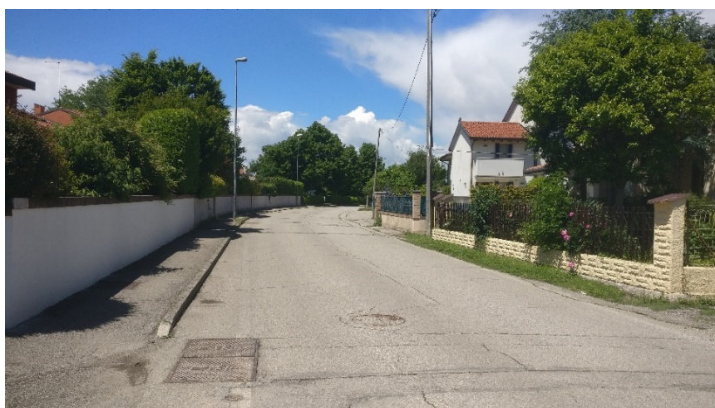
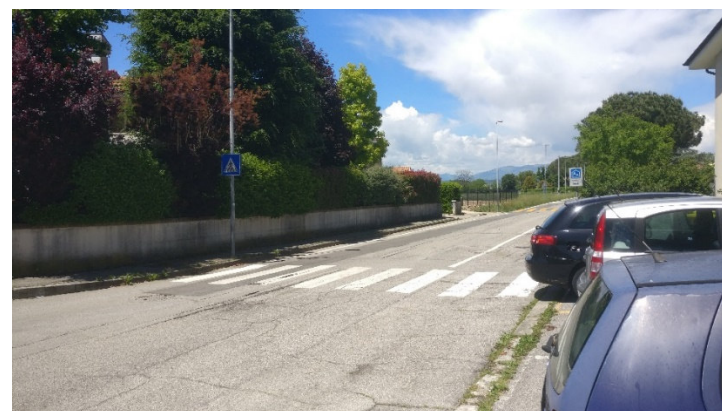
| ACCESSIBILITA' PERCORSO | | |
|---|---|---|
| Elemento che riduce il passaggio < 90 cm (palo, lampione, albero, auto, ecc.) | X | X |
| Assenza di allargamenti per consentire rotazione carrozzina (dim. 1,40 m x 1,40 m ogni 10 m) | | X |
| Pavimentazione degradata, sdruciolevole, sconnessa, ecc. | X | |
| Assenza di segnali cromatici e/o tattili nelle variazioni di livello (intersezione tra percorso pedonale e zona carrabile) | X | |

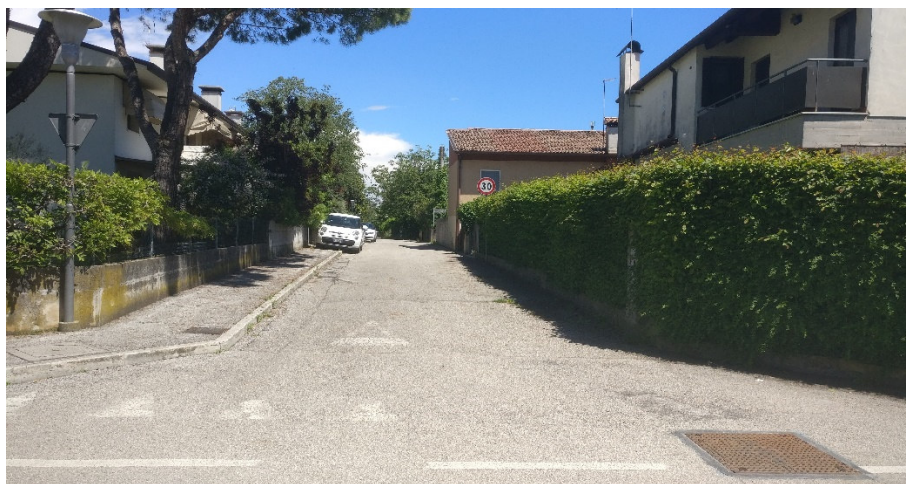
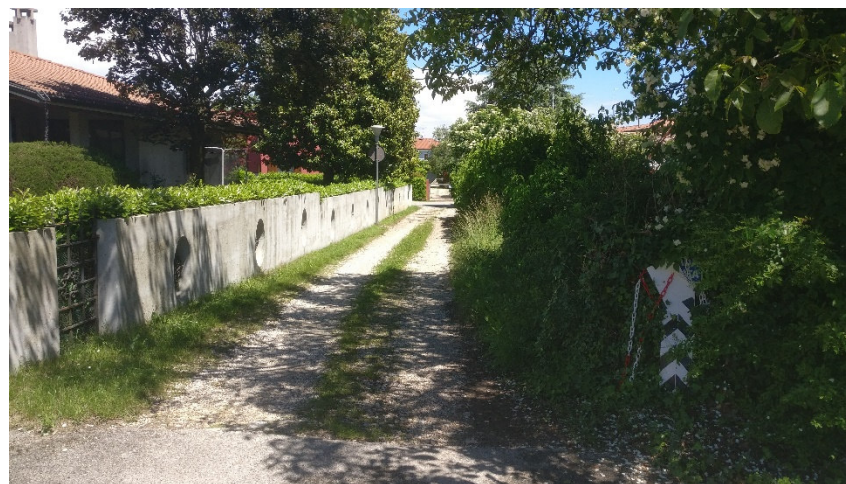
| ACCESSIBILITA' PERCORSO | | |
|---|---|---|
| Larghezza percorso < 90 cm | X | |
| Assenza di allargamenti per consentire rotazione carrozzina (dim. 1,40 m x 1,40 m ogni 10 m) | X | |
| Elemento sporgente o rientrante nel pavimento (pozzetto, griglia, ecc.) | X | |
| Pavimentazione degradata, sdruciolevole, sconnessa, ecc. | X | |
| Gradino h > 2,50 cm (percorso interrotto) | X | |
| Assenza di segnali cromatici e/o tattili nelle variazioni di livello (intersezione tra percorso pedonale e zona carrabile) | X | |

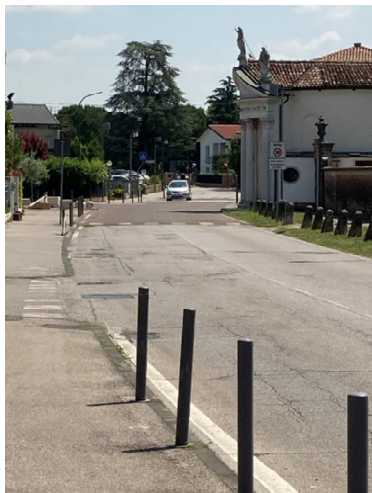
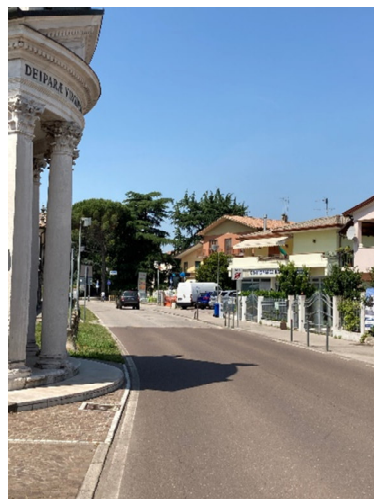
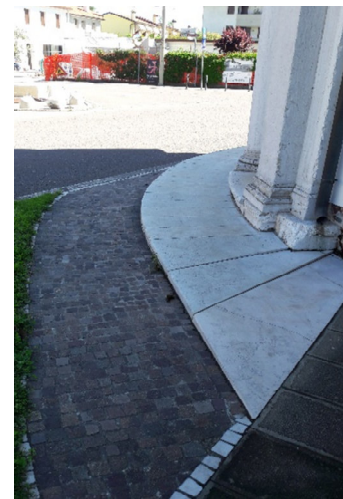
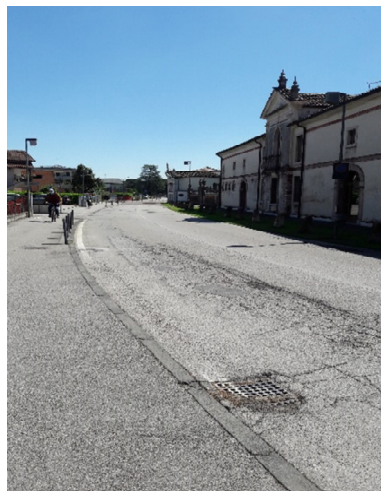
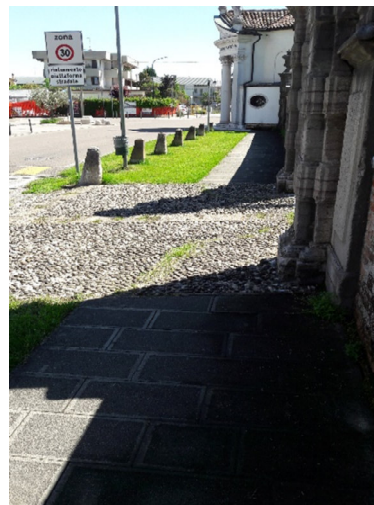
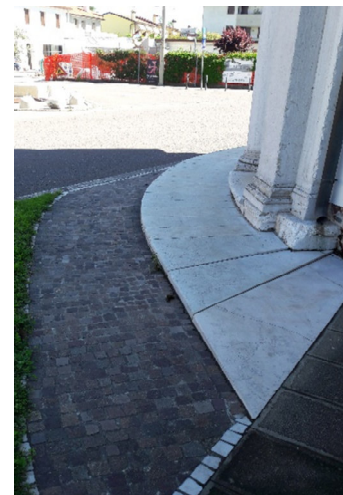
| SCHEDA SPU08 | Punteggio | Grado di accessibilità | |
| | 0,85 | A | |

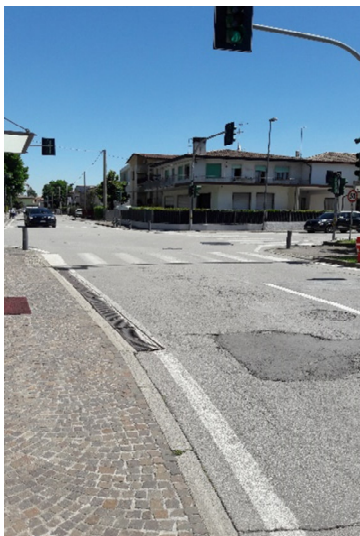
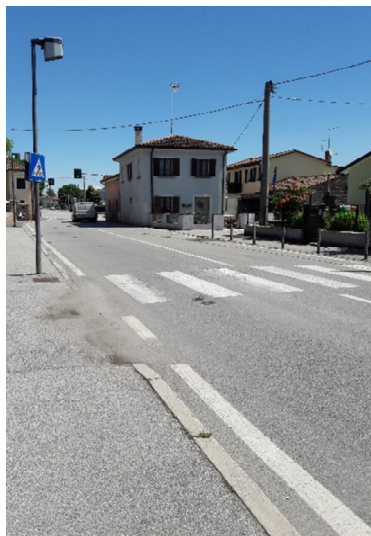
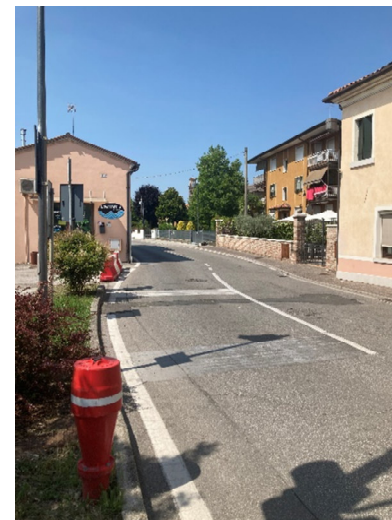
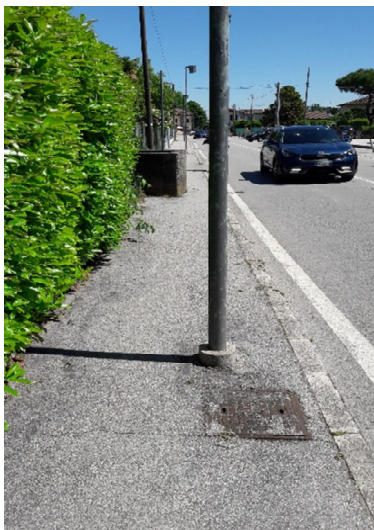
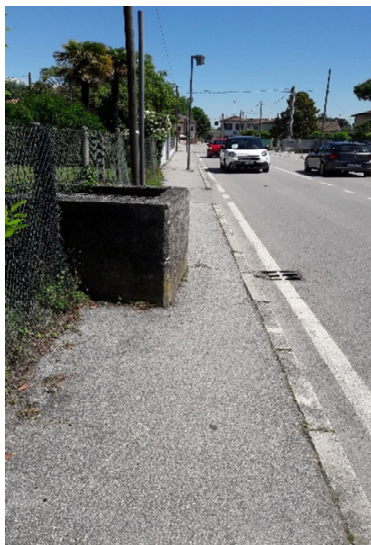
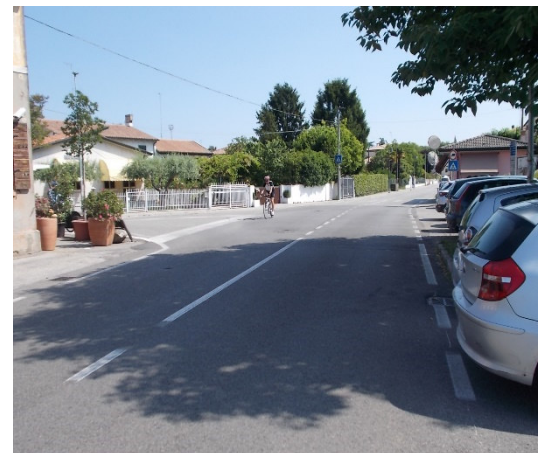
## FOTOGRAFIE

| N. scheda<br><b>SPU09</b> | Codice U | | | Foto |
| Indirizzo | tratto Via Capitello - Piazza Chiesa Merlengo | | | |

| ACCESSIBILITA' PERCORSO | | |
|---|---|---|
| Pavimentazione degradata, sdruciolevole, sconnessa, ecc. | X | X |

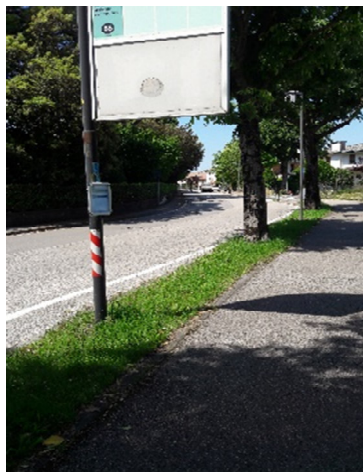
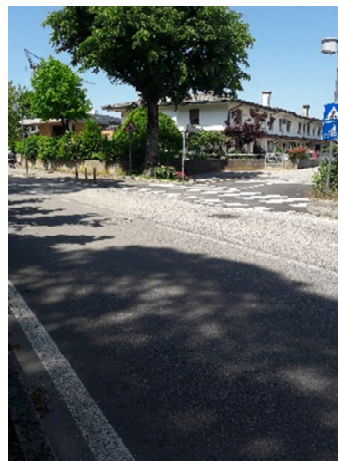
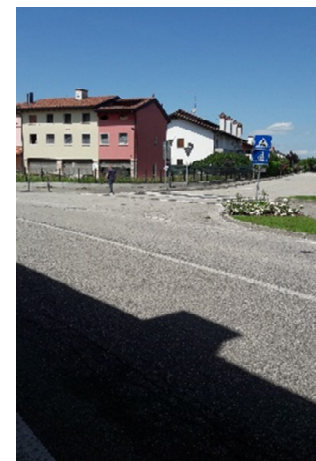
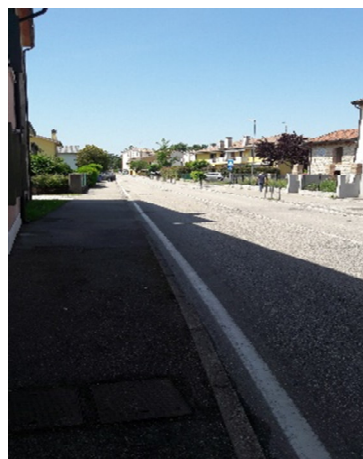
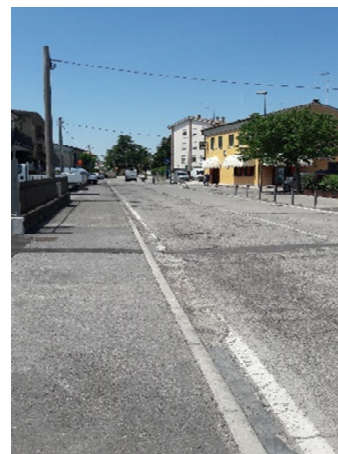
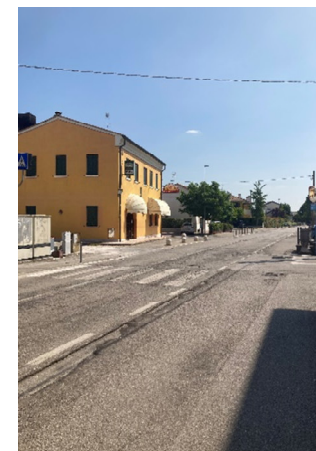
## FOTOGRAFIE

| SCHEDA SPU14B | Punteggio | Grado di accessibilità | |
| | 0,80 | A | |

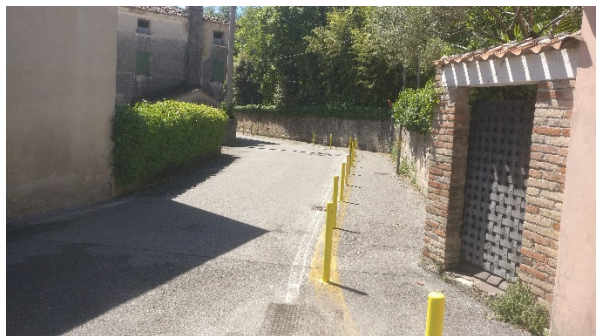
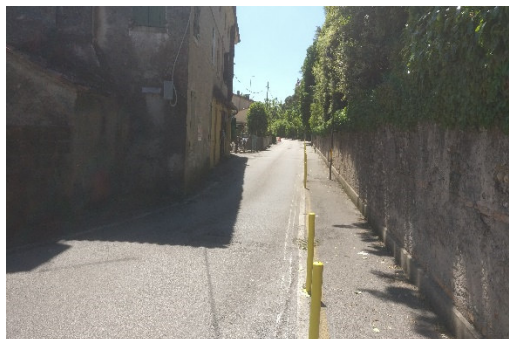
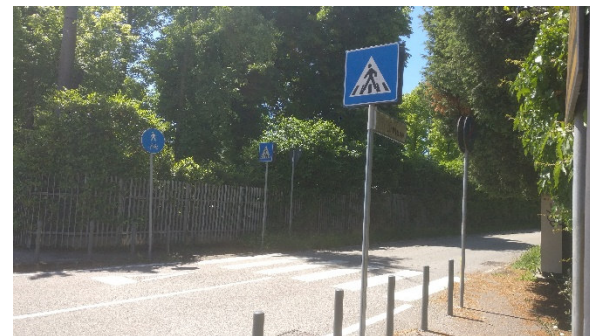
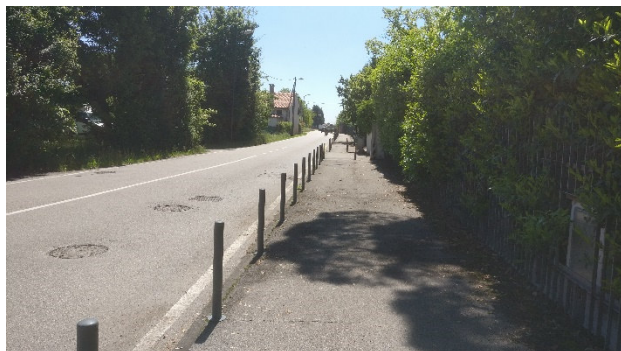
## FOTOGRAFIE

| ACCESSIBILITA' PERCORSO | | | |
|---|---|---|---|
| Pavimentazione degradata, sdruciolevole, sconnessa, ecc. | | | X |

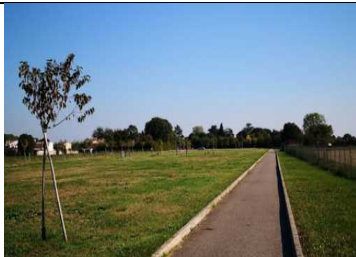
| Riferimento luogo | Parco Urbano | | | |
| Indirizzo | Via Ruga | | | |
| <b>Protetto</b> (percorso su marciapiede o su ciglio separato dalla carreggiata con cordolo o paletti) | | | | X X |
| <b>Percorso ampio</b> > 150 cm | | | | X X |
| <b>Complanarità</b> (assenza di buche e/o sconnessioni) | | | | X X |

| ACCESSIBILITA' PERCORSO | | |
|---|---|---|
| Pavimentazione degradata, sdruciolevole, sconnessa, ecc. | X | X |

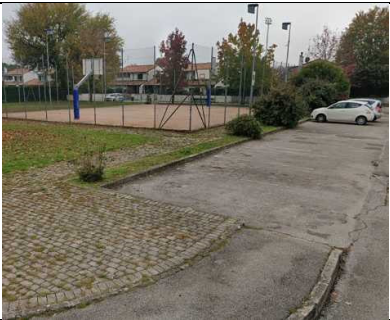
| Riferimento luogo | Area Verde Attrezzata | | | |
| Indirizzo | Tra Via XXV Aprile e Via Ruga | | | |

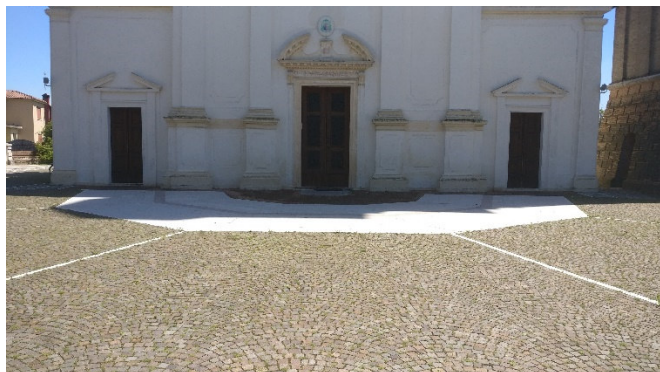
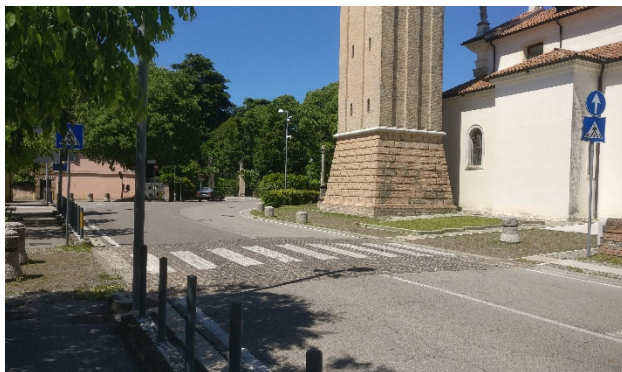
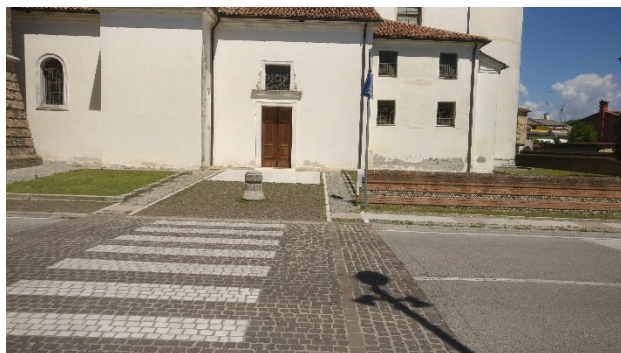
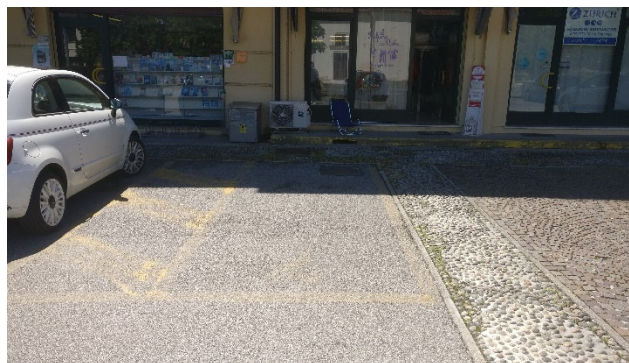
## FOTOGRAFIE

| ACCESSIBILITA' PERCORSO | | |
|---|---|---|
| Pavimentazione degradata, sdruciolevole, sconnessa, ecc. | X | X |
